# 제8회 안전한 학교 공모전 안전지도 만들기 활동결과보고서

**학생, 시민, 사회가 안전한 전남대학교**

## ③ 현장 조사 - 교내

## ④ 현장 조사 - 교외

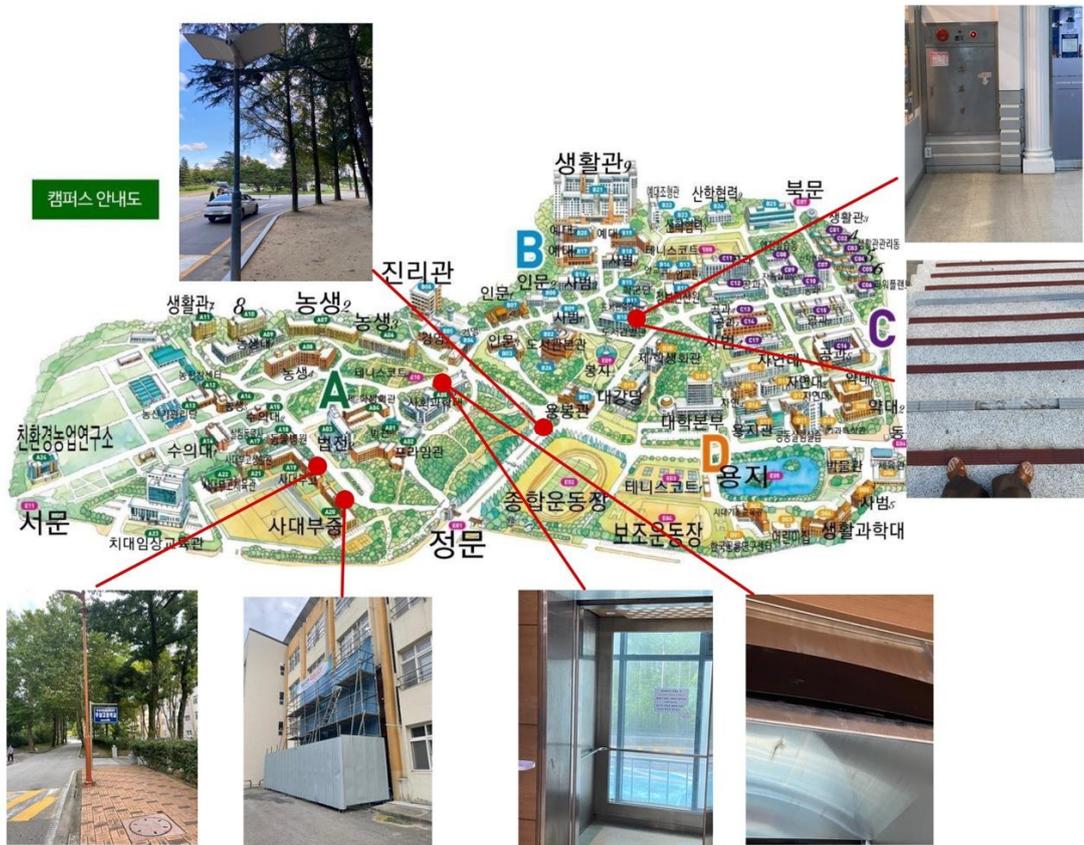
[지도 1]

[지도 1]은 평소 저희가 이용하는 정문 및 사회대 인근 구역을 바탕으로 만들었습니다.

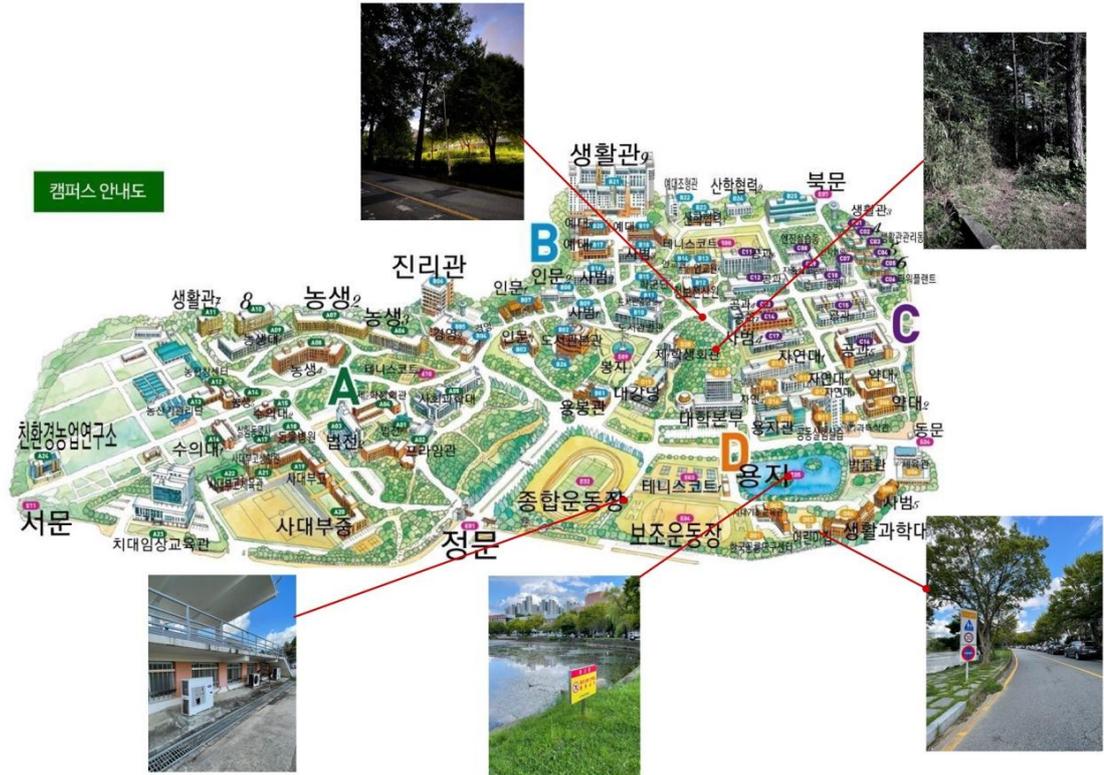
[지도 2]

[지도 2]는 주로 전남대 학생 외에도 일반 시민들이 많이 이용하는 구역을 중심으로 위험 구역을 조사해 보았습니다.

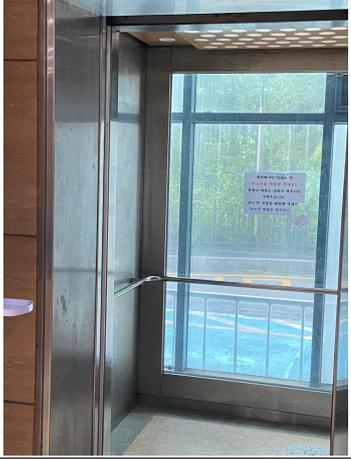
분야	위험 요소	개선방안/기대효과	현장 사진
시설	엘리베이터 시설 노후화로 인해 운행 시 소음 발생. 엘리베이터 버튼이 제대로 작동하지 않는 경우가 많음. 승강기 부품의 마모로 안전사고 유의. 안전 정보 통합공개시스템 조회 결과 운행 유효기간이 1년 이상 지남.	국가 승강기 정보센터에 정기적인 검사 요청, 학교 내 근로자 및 학생들을 통해 엘리베이터 상시 점검자 배치 요청. -> 다중이용시설인 승강기의 수리 및 관리를 통해 학생들의 편의 및 불안감 해소 가능.

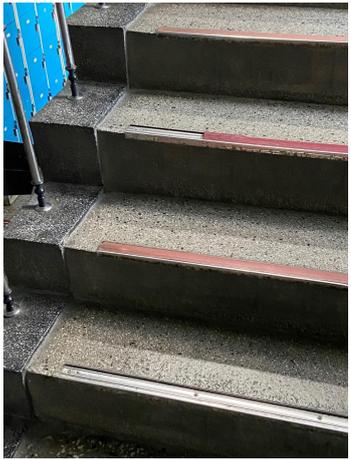
시설	학교 내 도서관 계단 미끄럼 방지턱 유실 문제. 학교 내 도서관은 동 시간대에 많은 유동 인구가 사용하는 시설이기에 미끄럼 방지턱이 제 기능을 상실하면 우천 시에 미끄럼 사고로 이어질 가능성 존재.	주기적인 미끄럼 방지 고무 틀 교체 필요. 혹은 시판 판매되고 있는 스테인리스와 같은 강한 소재로 교체하거나 비용이 저렴한 논슬립 테이프를 통해 교체 주기를 줄임. -> 도서관 내 생활안전사고 발생 가능성 저하.

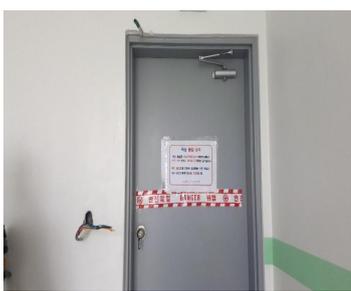
재난, 시설	코로나19로 인한 대피로 차단. 출입 통제를 위해 대피로를 개방해두지 않음. 재난 상황 발생 시 기존 대피로가 차단되어 더 큰 문제를 야기할 수 있음.	코로나19 상황을 기반으로 새로운 대피로를 계획. 출입구 혹은 건물 내부에 새로 구축한 대피로를 공지. -> 재난 발생 시 2차 피해를 방지할 수 있을 것으로 기대됨.

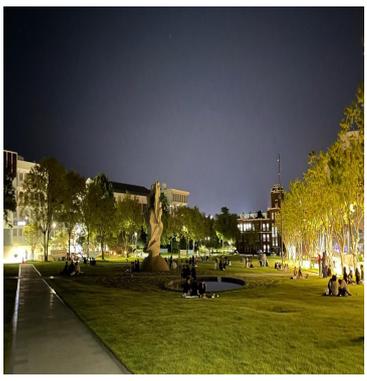
보건	교내 거리두기 방역수칙 위반. 휴식을 즐기러 교내 잔디밭과 대운동장을 찾는 사람이 많아 거리두기 방침이 잘 지켜지지 않음. 마스크를 착용하지 않는 사람들이 많고 외부인의 출입 또한 자유로워 코로나 감염병의 확산이 우려	교내 자치 폴리스의 순찰을 강화. 인근에 QR 체크인 기기를 설치하고 관리. 또한 교내에 코로나19의 위험성 및 방역수칙과 관련한 플랜카드를 설치 -> 코로나19에 대해 경각심을 높여 위험 요소를 절감할 수 있을 것으로 예상됨.

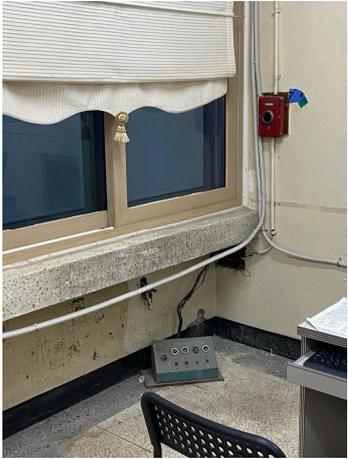
<p>시설</p>	<p>도서관 내부 전선 피복 노출. 다수가 이용하는 도서관 내부 전선의 피복이 노출되어 있어 감전 및 화재 발생의 위험성이 존재.</p>	<p>도서관 내부 노후 된 전선들의 전반적인 점검을 진행. 피복이 벗겨진 전선의 경우 고무 패킹 처리, 낡은 전선 줄의 경우 교체 -&gt; 전선 사고를 예방하고 도서관 내부 미관을 정돈.</p>

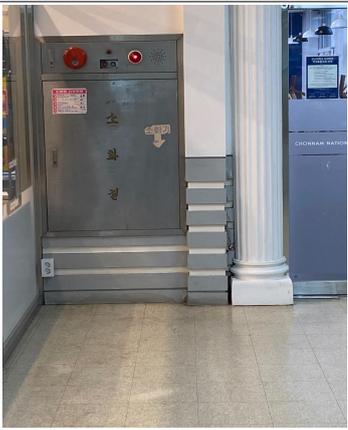
<p>시설</p>	<p>소화기가 비치되도록 정해진 장소에 소화기 미비. 특히 다중이용시설의 화재 발생 시 더 큰 사고를 야기할 수 있다.</p>	<p>소화기 비치, 소방시설점검기록표 작성 의무화 -&gt; 화재 발생 위험성 감소.</p>

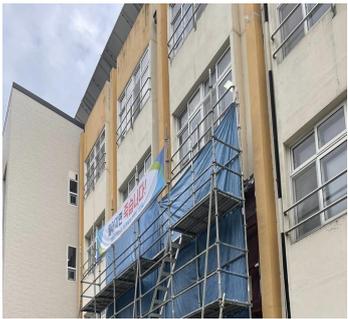
<p>시설</p>	<p>고등학교, 중학교 내 공사장이 학생들 생활반경 안에 존재함. 주변에 펜스 처리가 되어있지 않아 누구나 접근 가능. 건축물 붕괴 및 건축물 자재 낙하 사고 위험이 높아 주차 차량에 2차 피해를 입힐 수 있음. 이 외에도 수업 시간 중 공사 소음 소리로 인해 학생들의 학습권이 침해됨.</p>	<p>공사장 주변에 기본적인 펜스와 라바콘을 설치해 접근을 최소화함. 특히 학교시설 공사의 경우는 학생들이 없는 방학 중 이루어지도록 유도하는 것이 알맞음. -&gt; 안전사고 방지 가능. 소음 저하를 통해 학습권 보장 가능.</p>

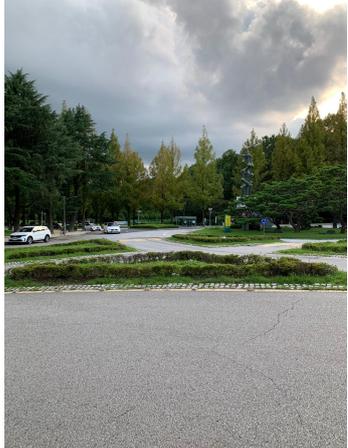
분야	위험 요소	개선방안/기대효과	현장 사진
교통	<p>사회대 앞 회전교차로 교통사고 우려. 유동 인구가 많은 도로에 교통량이 많고 신호등과 횡단보도 미비로 보행자 교통사고 발생도 우려됨.</p>	<p>차량 과속방지를 위해 과속단속카메라 또는 과속방지턱을 설치. 신호등을 설치·반사경을 설치. -&gt; 보행자 및 운전자 관찰을 통해 도로 이용의 편의 증진.</p>

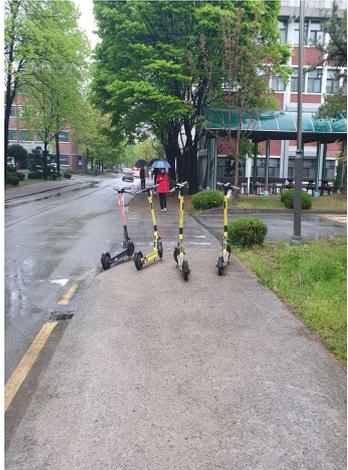
교통	<p>해마다 지쿠터 이용량이 증가함에 따라 사고 발생률도 높아짐. 최근 교내에서도 지쿠터로 인해 중상을 입은 학생이 발생. 과속운행, 헬멧 및 안전장비 미착용, 인도 이용, 통행금지 구역 출입, 불법 주차 등의 문제가 발생. 특히 지쿠터 이용객 뿐만 아니라 도보를 이용하는 학생들에게도 2차 피해를 줌.</p>	<p>자치 پول리스의 단속 필요, 학생들 대상으로 지쿠터 관련 안전교육 강의 실시, 지쿠터 관련 규제 강화 -&gt; 학교 내 보행자들의 통행 편의 증진. 지쿠터 교통사고 빈도수 감소.</p>

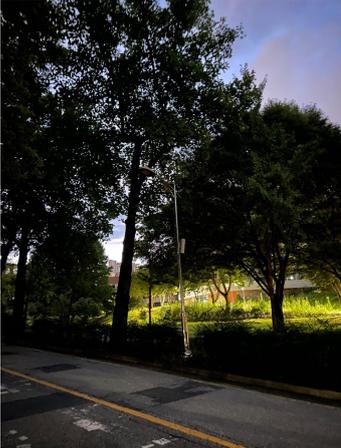
<p style="text-align: center;">시설, 치안</p>	<p>교내 고장난 가로등 방치. 전남대학교는 면적이 약 1제곱 킬로미터로 모든 지역을 감시할 수 없어 사각지대는 불가피함. 이러한 공간에 고장난 가로등은 범죄 유발 가능성을 높여 학생들에게 불안감을 줄 수 있음.</p>	<p>CPTED 요소인 가로등 보수 및 CCTV, 치안센터 설치가 필요함 이러한 보수가 필요한 공간을 공유하여 다른 길로 갈 수 있도록 학생들 간의 공유시스템이 필요함. -&gt; 감시 기능을 시각화하여 범죄 가능성을 낮출 수 있음.</p>

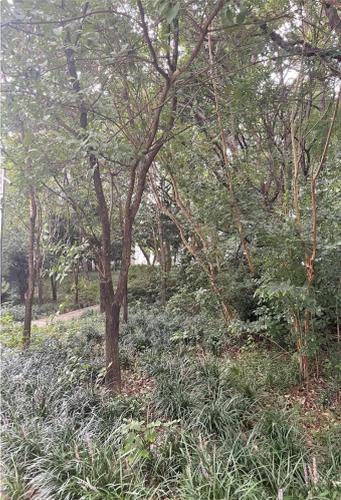
<p style="text-align: center;">치안, 생활</p>	<p>교내 비포장된 숲길 조성 문제. 전남대학교는 면적이 약 1제곱 킬로미터로 이동하는 데 많은 시간이 소요되어 교내에 조성된 숲은 강의실을 이동하기 위해 지름길로 사용하게 되는데 이러한 길은 비포장되어 있으며 CPTED 요소가 없어 치안 및 사고위험이 있음.</p>	<p>치안 위험을 없애기 위해서는 가로등, CCTV와 같은 CPTED 요소를 설치. 설치에 어려움이 있다면 학생들의 통행을 금지하기 위한 표지판이나 자치경찰을 배치. 학생들의 편의를 위해서 도로를 포장. -&gt; 교내 조성된 숲 안에서의 사각지대를 없앨 수 있음. 안전한 환경 조성 가능. 미관정돈 가능.</p>

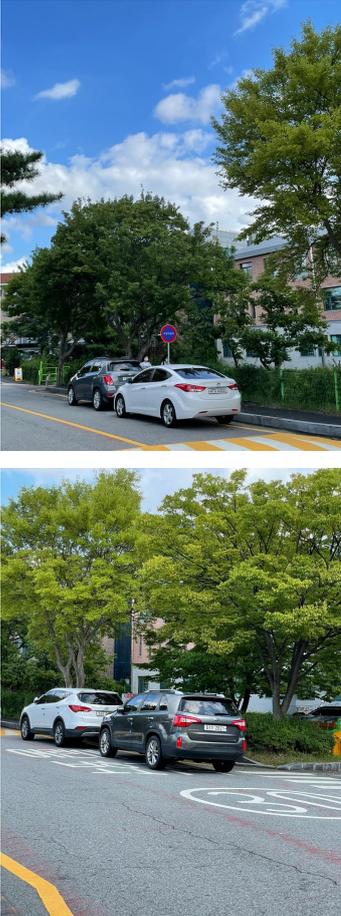
<p>교통</p>	<p>어린이집 인근 교통 문제. 어린이집 일과 시간 내 주차 금지 표지판이 있음에도 불구하고 불법 주정차들이 다수 발견됨. 주차 금지 표지판이 주변에 가려 잘 보이지 않음. 등·하교 시 학부모 외 대학시설 이용객인 외부인 차량의 혼재로 인해 어린이 교통사고 발생의 위험이 있음. 어린이 보호구역임에도 불구하고 단속카메라 부재로 인해 과속 차량 다수 발견.</p>	<p>주차 금지 표지판을 주변의 경관을 해치지 않는 선에서 재배치. 어린이 등하교 시간에는 외부인의 차량 통행금지. 도로교통법을 바탕으로 어린이 보호구역에 무인 교통단속 장비인 과속방지턱과 단속카메라 설치. 어린이 대상 교통안전 교육 강화 및 학부모들에게 안전 관련 안내문 송신 -&gt; 표지판, 단속카메라 등으로 인해 운전자들의 경각심을 불러일으킬 수 있음. 등하교 시 차량 통행금지를 통해 안전한 환경에서 아이들의 등하교가 가능하고 학부모 불안감 해소 가능</p>

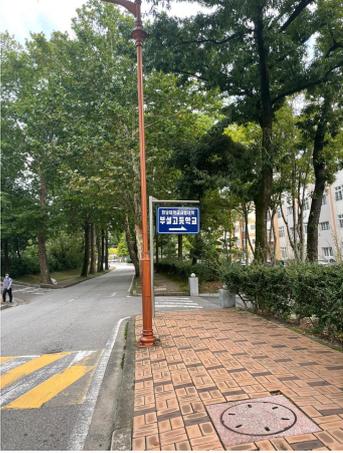
<p style="text-align: center;">생활</p>	<p>본 부지는 대학교, 고등학교, 중학교가 함께 생활하는 공간임. 그럼에도 불구하고 학교들 간 마땅한 출입 통제 경계가 없고 cctv 또한 마련되어있지 않아 중·고등학교의 외부인 통제가 쉽지 않음. 그렇기 때문에 외부인과 관련된 범죄에 노출될 가능성이 높음, 또한, 학생들이 일과 시간에 외부로 나가 통제가 불가능한 경우도 발생.</p>	<p>경계를 표시할 수 있는 표지판이나 펜스 설치 요청. 중·고등학교의 후문에 cctv설치를 통해 상시 경비. 외부인은 출입시 안내를 통해 방문기록 작성 요청 -&gt; 혹시 모를 범죄 예방 가능. 학생들의 일과 시간 내에서 강화된 출입 통제를 통해 안전한 학교생활 가능. 외부인 출입 기록 파악을 가능.</p>

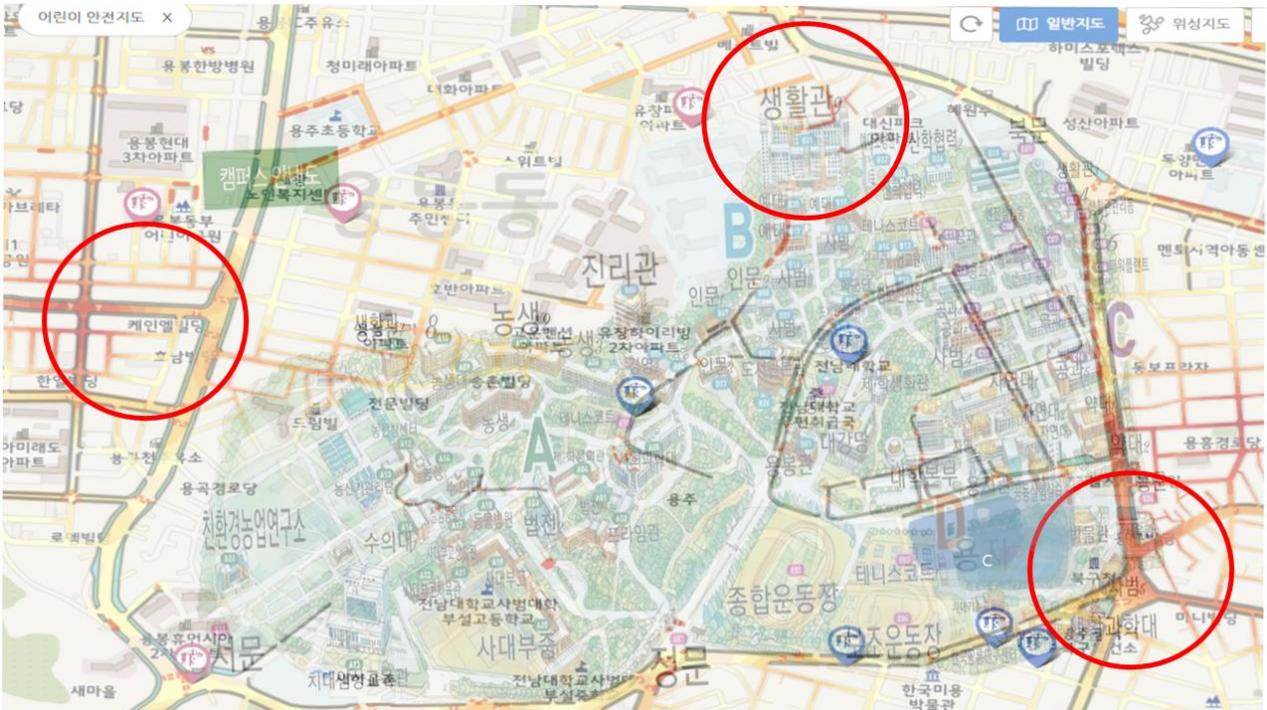
그래서 저희는 생활안전지도의 위험 구역과 실생활에서 전남대학교 학생들이 주로 사용하는 지도를 결합한 형태의 지도를 만들어 보았습니다.

이러한 지도 중첩을 통해 위험 구역을 빨간색으로 강조한다면 평소 전남대학교 학생들이 지도를 이용할 때 해당 정보도 같이 접하게 되면서 안전에 대한 의식이 제고되는 효과가 발생할 것입니다.
