# 제8회 안전한 학교 공모전 안전지도 만들기 활동결과보고서

슬기로운 학교 생활, 안전한 학교 만들기 프로젝트

#### 1. 경희대학교 건물 내 위험 요소 전체 지도

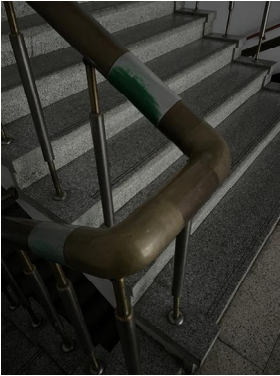
| 현장 사진 | 위험 요소 | 미달 요건 | 개선 방안 |
|---|---|---|---|
| | <p>① 지워진 시각 장애인 안내표시판</p> <p>생활과학대학 학생들의 주 이동로인 중앙 계단 손잡이에 부착된 시각 장애인 안내표시판이 마찰로 인해 지워지고 닳아있다. 이는 시각 장애인의 안전보행에 불편을 줄 수 있다.</p> | 사용자<br>요구조건 | <p>지워진 부분을 다 확인하여 다시 붙이고 이것을 꾸준히 확인해야 한다. 또한, 안내표시판이 붙여진 부분을 시각 장애인이 아닌 사람들이 이 부분을 만지지도 않도록 안내해야 한다.</p> <p>▲ 개선 예시</p> |

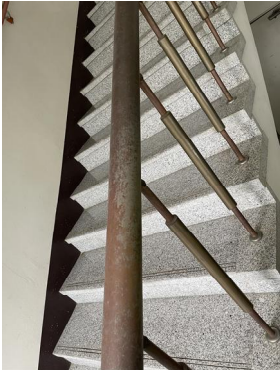
| 현장 사진 | 위험 요소 | 미달 요건 | 개선 방안 |
|---|---|---|---|
| | <p>② 녹슨 계단 손잡이</p> <p>생활과학대학 학생들의 계단 사용을 편리하게 하는 용도의 중앙 계단 손잡이가 심하게 녹슬고 훼손되어 제 기능을 하지 못하고 있다.</p> | 미적<br>요구조건 | <p>벗겨짐이 심하므로 다시 도색을 해야 한다. 또한, 손잡이가 미끄러워 넘어질 수 있기 때문에 미끄럼 방지 코팅을 해야 한다.</p> |

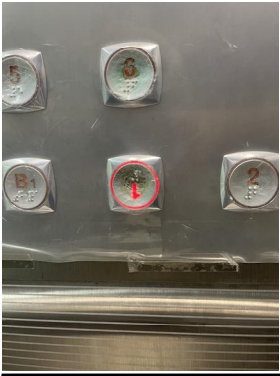
| 현장 사진 | 위험 요소 | 미달 요건 | 개선 방안 |
|---|---|---|---|
| | <p>③ 잘못 조립된 엘리베이터 1층 버튼</p> <p>생활과학대학 엘리베이터 버튼과 시각장애 점자 표시가 뒤집혀 시각 장애인의 버튼 조작에 문제가 발생할 수 있다.</p> | 사용자<br>요구조건 | <p>엘리베이터 1층 버튼의 위치를 바로 하고, 상시 확인을 통해 문제를 예방한다. 또한, 버튼을 누르면 몇 층을 눌렀는지 알려주는 음성 안내 서비스를 시행한다.</p> |

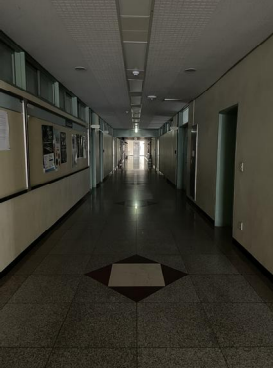
| 현장 사진 | 위험 요소 | 미달 요건 | 개선 방안 |
|---|---|---|---|
| | <b>④ 어둡고 미끄러운 청운관 복도</b><br>복도 전체의 어두운 조명<br>으로 시야가 제대로 확보<br>되지 않고 있으며 복도 바<br>닥이 미끄러워 부상 위험<br>이 다분하다고 판단된다. | 환경적<br>요구조건 | 어두운 조명을 밝아지도<br>록 고쳐야 한다. 밤에도<br>안전하게 다닐 수 있도록<br>다른 조명을 설치해야한<br>다. 또한, 미끄러움을 방지<br>하기 위해 미끄러움 방지<br>코팅을 하고 미끄러움 주<br>의 스티커를 붙여 위험을<br>알려야 한다. |

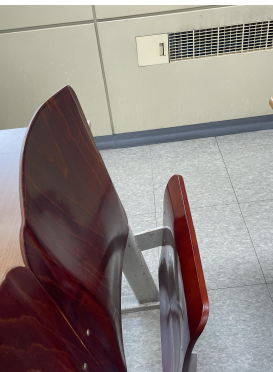
| 현장 사진 | 위험 요소 | 미달 요건 | 개선 방안 |
|---|---|---|---|
| | <b>⑥ 강의실의 자동 접이식 의자</b><br>모든 강의실의 의자가 자<br>동 접이식 의자로 되어 있<br>다. 이는 학생이 기립하거<br>나 착석할 때 매우 크게<br>다칠 위험이 있다. | 가치적<br>요구조건 | 강의실 의자를 자동으로<br>접히지 않는 일반적 의자<br>로 교체해야 한다. 또한,<br>위험 안내 스티커를 붙여<br>학생들에게 다칠 위험이<br>있다는 것을 알려야 한다. |

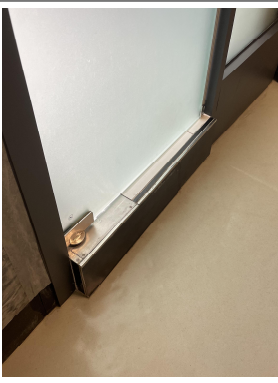
| | <p><b>⑨ 복도 바닥과 화장실의 높은 단차</b><br/>열람실 복도와 화장실이 연결된 부분에 단차가 있다. 미끄러운 화장실 바닥과 높은 단차가 결합한 심각한 부상 위험 요소로 판단된다.</p> | <p>환경적<br/>요구조건</p> | <p>단차를 줄이고 미끄러움을 방지할 수 있도록 고무가 부착된 경사로 진입판을 설치한다.</p> |

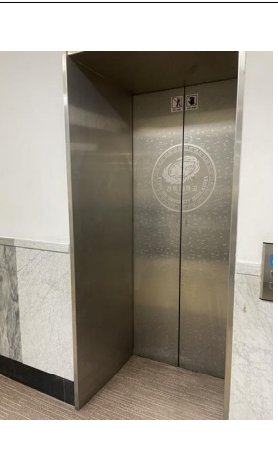
| | <p><b>⑩ 중앙도서관 엘리베이터의 좁은 입구</b><br/>중앙도서관 엘리베이터 입구가 매우 좁아 휠체어 장애인의 사용이 어려울 것이라 예상된다. 엘리베이터 자동문이 심한 소음과 함께 빠르게 닫혀 소음과 부상 문제를 일으킬 수 있다.</p> | <p>사용자<br/>요구조건</p> | <p>휠체어 장애인은 엘리베이터 없이 다른 층을 오가기 힘들기 때문에 엘리베이터 입구 확장 작업을 통해 휠체어 장애인이 이용할 때 편리하도록 한다. 또한, 엘리베이터 문 닫힘 시간을 길게 조정하여 소음과 문에 끼이는 등의 부상 위험을 방지한다.</p> |

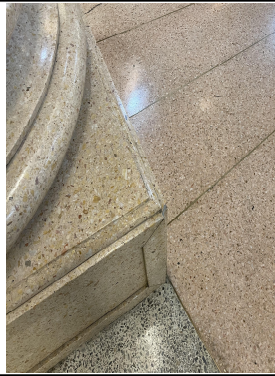
| | <p><b>⑪ 도서관 기둥의 뾰족한 모서리</b></p> | <p>환경적<br/>요구조건</p> | <p>모서리에 고무 등을 부착하여 통행 시에 부딪히더</p> |

중앙도서관 정중앙에 위치한 다수의 기둥 받침이 사진과 같은 모양으로 디자인되어 있어 통행 시 부상 위험이 존재한다.

라도 부상을 줄일 수 있게 한다. 대리석과 다른 색의 고무를 부착하여 보행 시에 모서리 부근을 인식할 수 있도록 한다.

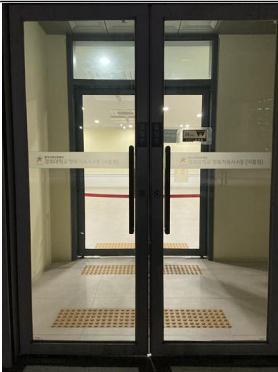
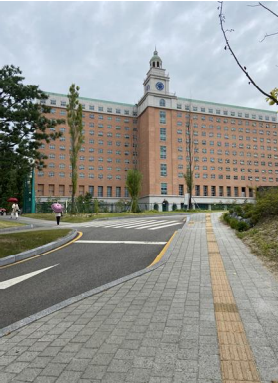
| 현장 사진 | 위험 요소 | 미달 요건 | 개선 방안 |
|---|---|---|---|
| <br>폐쇄된<br>지하 1층 출입문 | <p><b>㉔ 중앙입구와 연결된 계단과 높은 언덕</b></p> <p>행복기숙사로 출입하는 지하 1층 출입구가 코로나 19에 인해 폐쇄되면서 지하 1층과 지상 1층을 오가는 엘리베이터를 이용할 수 없다. 지상 1층 중앙입구로 가기 위한 경로는 계단과 높은 언덕밖에 없어 보행이 어려운 학우의 기숙사 출입에 장애가 있을 수 있다.</p> | 가치적<br>요구조건 | <p>지대가 높은 행복기숙사 특성상 계단과 언덕 외에 완전한 보행로를 만드는 것에 한계가 있다. 따라서 지상 출입구처럼 지하 출입구에도 열감지기와 손소독제 등 설치하여 코로나19 방역을 준수하며 지하 1층 출입문을 개방할 수 있다.</p> |

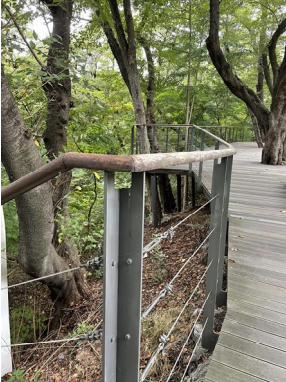
| 현장 사진 | 위험 요소 | 미달 요건 | 개선 방안 |
|---|---|---|---|
| | <p>⑬ 두꺼운 와이어와 뚫려 있는 난간벽</p> <p>선동호의 통행로에 설치된 난간벽의 뚫린 공간이 상당히 넓고, 해당 공간에 설치된 굵은 와이어는 난간을 이용하는 통행자의 피부 부상 위험이 있다.</p> | 사용자 요구조건 | 와이어 대신 튼튼한 철제 난간을 좁은 간격으로 설치한다. 주변에 ‘난간 조심’ 등의 표지판을 세워 발생할 수 있는 사고를 방지한다. |

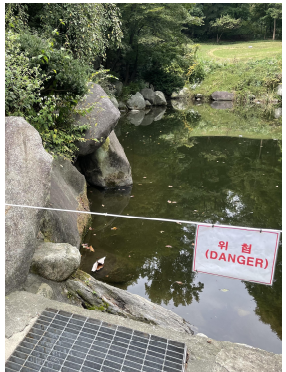
| 현장 사진 | 위험 요소 | 미달 요건 | 개선 방안 |
|---|---|---|---|
| | <p>⑭ 호수의 부실한 임시 난간</p> <p>호수의 임시 난간이 밧줄 하나로만 이루어져 있다. 부실한 난간은 깊은 호수와 인도의 경계를 제대로 구분하지 못해 위험으로부터 보행자를 제대로 보호하지 못한다.</p> | 사용자 요구조건 | 호수 전방 2m 내외에 밤에도 위험성을 인지할 수 있도록 색이 밝은 안전 울타리를 설치한다. |

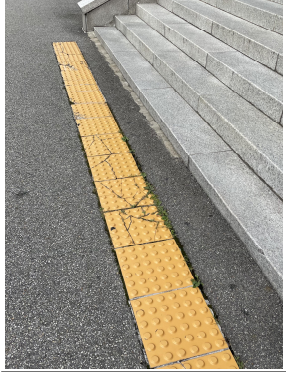
| 현장 사진 | 위험 요소 | 미달 요건 | 개선 방안 |
|---|---|---|---|
| | <p>⑯ 파손된 점자 블록</p> <p>경영대 입구 계단에 시각장애인을 위한 장애물 안내 점자 블록이 설치되어 있지만 심하게 파손되어 있었으며 부서진 블록들 사이로 잡초가 자라 점자 블록을 가리고 있다.</p> | 사용자 요구조건 | 점자 안내 블록을 재설치한다. 부서지지 않도록 단단한 고정을 하고 주기적인 관리를 하여 시각 장애인들의 보행에 불편함이 없도록 한다. |

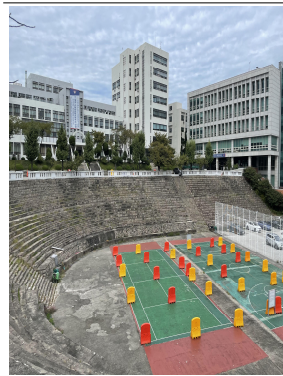
⑩ 중앙 운동장의 가파른 계단과 손잡이, 난간 부족  
중앙 운동장의 계단 간격이 매우 높고, 계단 단수도 많음. 이뿐만 아니라 손잡이나 난간과 같은 안전장치가 미흡하여 크게 다칠 위험이 있다.

미적  
요구조건

스텐 손잡이와 난간 등을 설치하여 계단을 오를 때 위험을 줄인다. 또한 계단 이용자들의 보폭을 고려하여 계단 축소 작업을 통해 단수를 줄인다.
