제9회 안전한 학교 공모전 안전지도 그리기 활동결과보고서

단체명	아이;보리
-----	-------

2. 위험 요소 파악 및 해결방안 도출

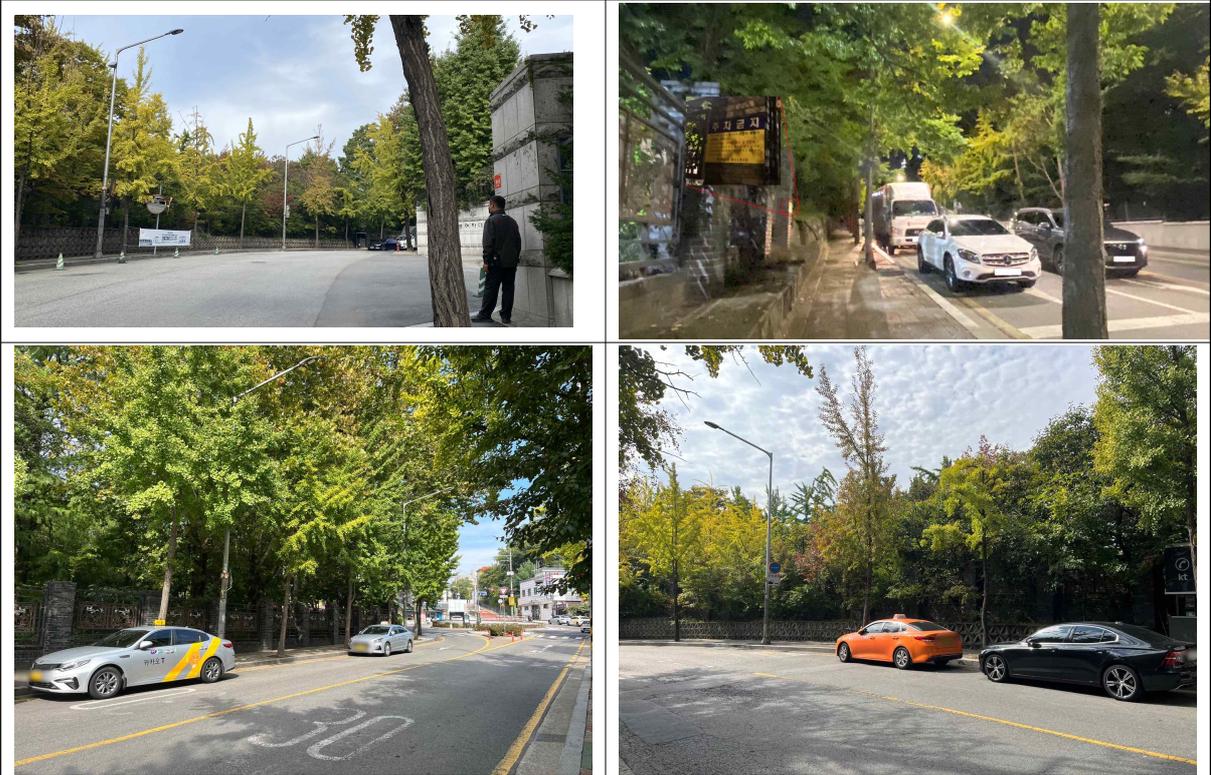
1) 제1캠퍼스 후문 도로

위험 요소	<ul style="list-style-type: none"> - 제1캠퍼스 후문 도로는 커브구간이 많아 시야 확보가 어렵다. - 불법주차구역 표지판과 견인구역 표지판이 있지만 불법주차차량이 많다. - 불법 주차 단속 카메라가 없다.
개선 방안	<ul style="list-style-type: none"> - 후문 도로에 빨간색으로 차선을 도색해 주차금지표시를 하여 명확하게 주차가 불가능한 곳이라는 것을 표현해준다. - 불법 주차 단속 카메라를 가로등과 버스정류장에 장착함으로써 단속 시스템을 확장한다.

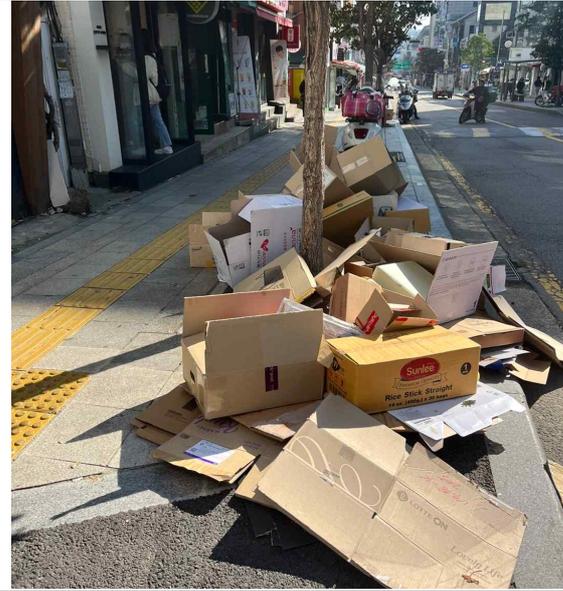
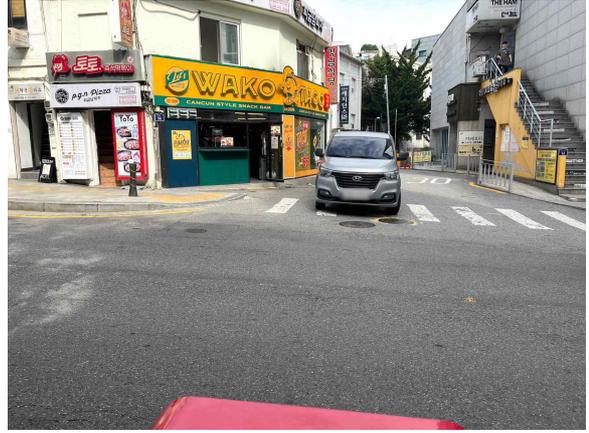
2) 학교 외부 통학로의 유효폭, 차량 문제

위험 요소	<ul style="list-style-type: none"> - 학교로 올라가는 길에 있는 가게에서 배출하는 쓰레기들이 도로를 막고 있어 인도의 유효폭이 좁아진다. - 수업 전후 시간대와 점심시간 등 유동인구가 많은 시간대에 통행이 불편하다. - 신호등이 없는 횡단보도가 존재함에도 불구하고 보행자가 지나가려고 할 때 일시 정지를 하지 않는 차량이 많다.
개선 방안	<ul style="list-style-type: none"> - 가게들이 박스를 접어서 버릴 수 있도록 협조를 요청하고 가로수 밑에 쓰레기통을 설치해 어지럽히지 않고 깔끔하게 쓰레기를 배출할 수 있도록 한다. - 차량이 자주 드나드는 골목에 일시정지 표지판을 설치하여 보행자가 지나가려고 할 때 운전자의 일시정지 의무를 일깨워준다.

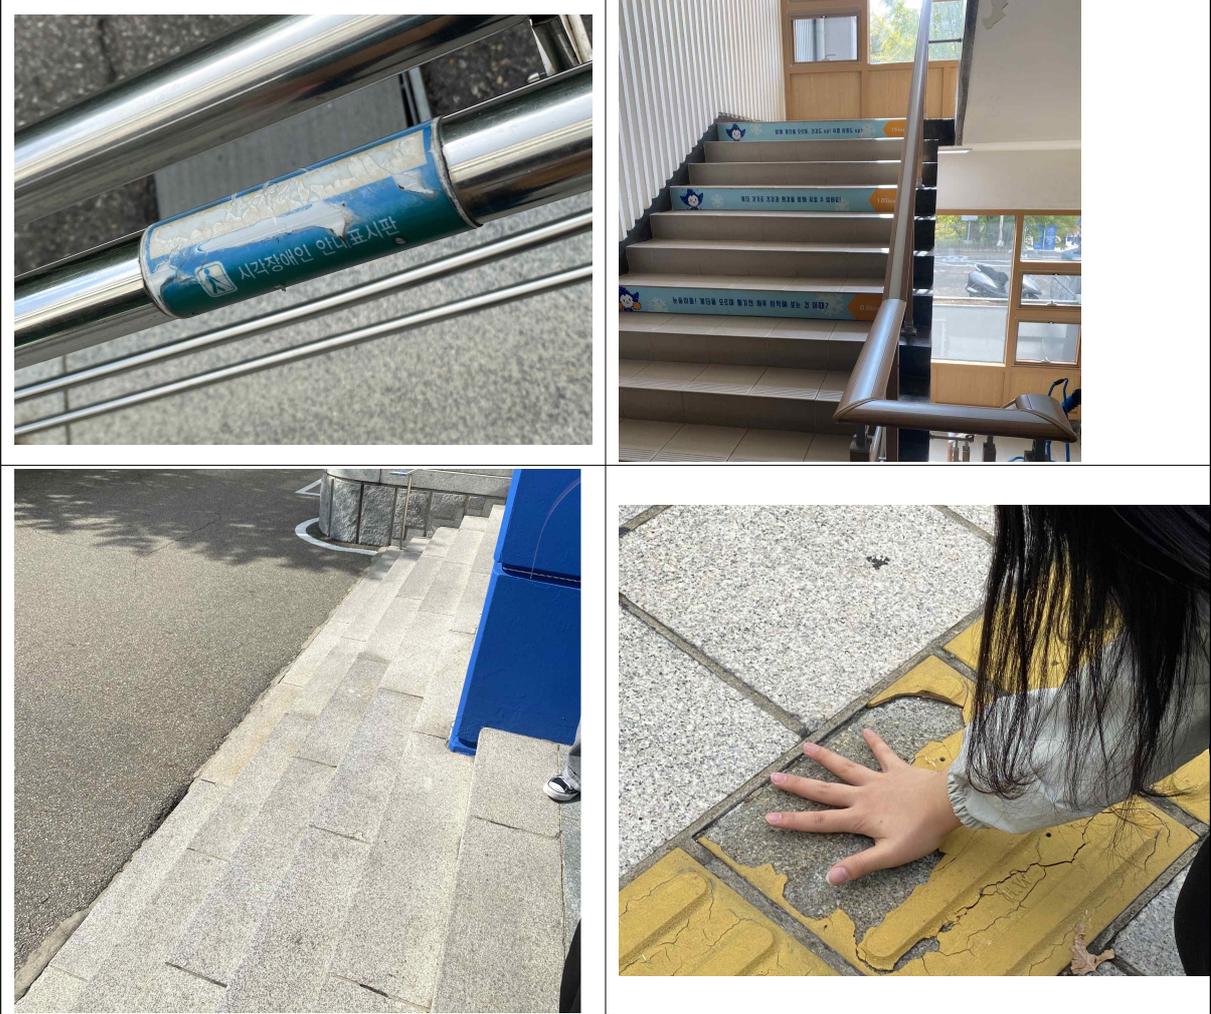
1) 학교 내 계단 손잡이 점자 표지판과 점자블럭 미설치 및 노후

위험 요소	<ul style="list-style-type: none"> - 학교 내 계단 손잡이에 시각 장애인을 위한 점자 표지판이 설치되어 있지 않거나 찢어져 형태를 알아볼 수 없다. - 점자블럭도 마찬가지로 훼손되어 있어 시각 장애인이 위험 요소를 알기 어렵고 걸려 넘어질 위험이 있다.
개선 방안	<ul style="list-style-type: none"> - 점자 표지판이 설치되어 있지 않은 곳에는 새로 설치하고 보수가 필요한 공간에는 재설치한다.. - 노후된 점자블록을 보수한다.

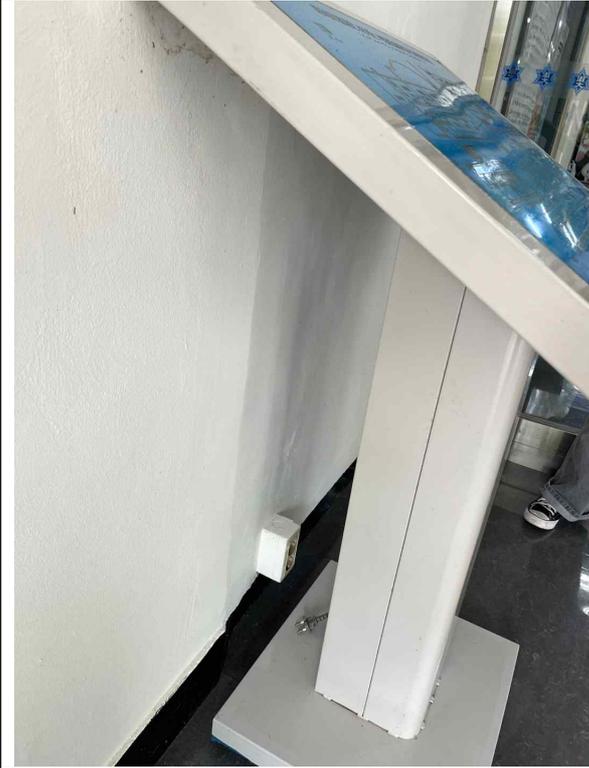
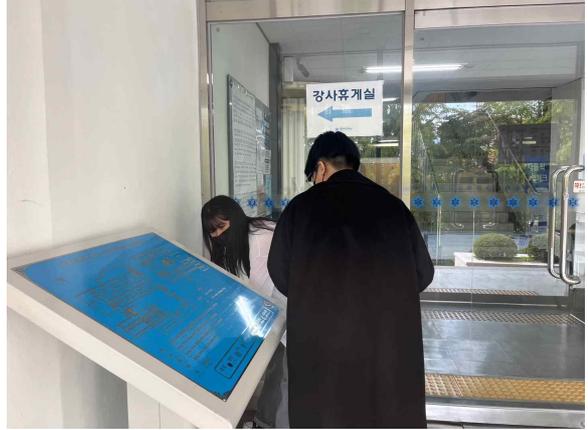
2) 명신관에 비치된 점자 안내도

위험 요소	- 점자 안내도가 비치되어 있음에도 불구하고 콘센트가 꽂혀 있지 않고 기기 밑에 있는 스위치를 켜야 해서 사용에 어려움이 있었다.
개선 방안	- 학교 내에 있는 모든 점자 안내도의 전원 여부를 정기적으로 점검한다.

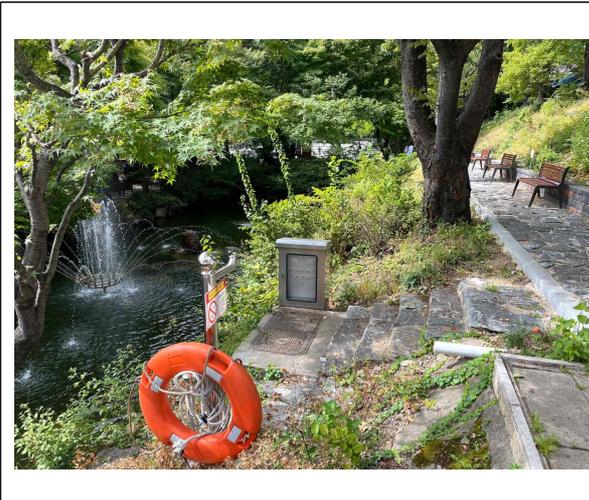
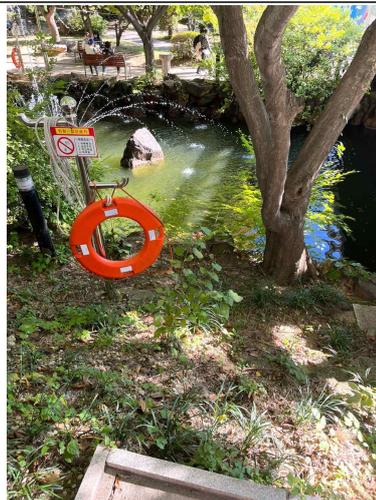
1) 순현관 앞 연못의 부실한 안전장치

위험 요소	<ul style="list-style-type: none"> - 순현관 앞 연못 주위에 안전장치가 없고 어둠을 밝혀주는 가로등 또한 없어 연못에 빠질 위험이 있다. - 주위에 튜브가 있지만, 밖에서 누군가가 던져줘야만 하는 방식으로 주변에 사람이 없는 경우에는 위급상황에 스스로 대처해야 한다.
개선 방안	<ul style="list-style-type: none"> - 연못 외부에 안전 난간을 추가로 설치한다. - 길을 밝혀주는 가로등을 설치한다. - 위급상황에 스스로 대처할 수 있도록 연못 위에 줄이 달린 튜브를 띄워놓는다.

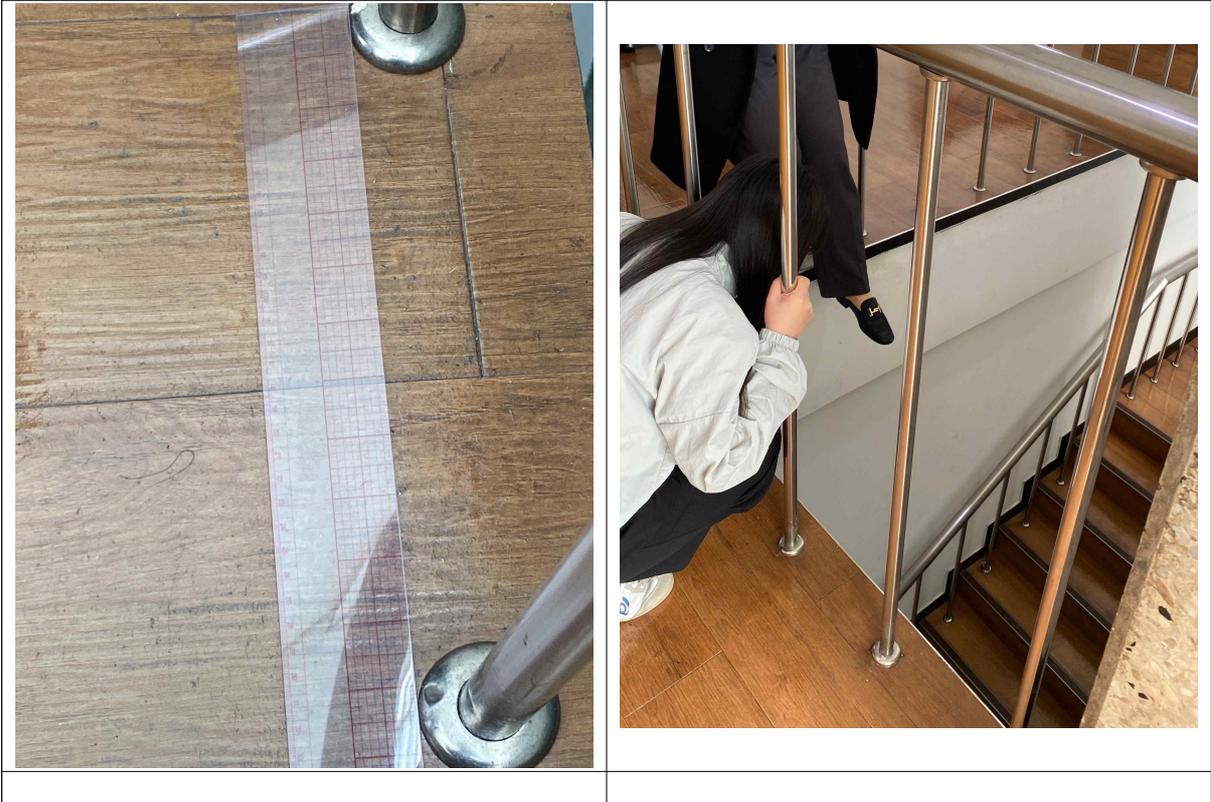
2) 학생회관 건물 내 계단의 넓은 난간 사이

위험 요소	<ul style="list-style-type: none"> - 계단 난간 기둥 사이의 간격이 넓어 큰 물건이나 신체 일부가 빠지기 쉽다. - 산업안전보건기준에 관한 규칙 제13조에 따르면 난간 기둥 간의 간격은 25cm 이하를 규정하고 있는데 학생회관의 경우 31.5cm로 기준에 충족하지 못한다.
개선 방안	<ul style="list-style-type: none"> - 넓은 난간 기둥 사이에 중간 난간을 설치하거나 강화유리를 설치함으로써 난간 사이로 물건이나 사람이 빠지지 않도록 한다.
